Kastenmarkise K200

Reparaturanleitung Gelenkarmerneuerung

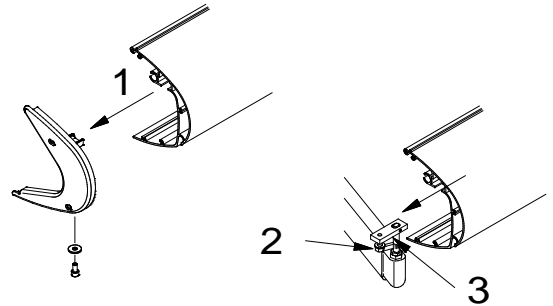
3. Demontage des defekten Gelenkarmes (Fallstange)

Schrauben Sie die Fallstangenseitenkappe (1) ab. Lockern Sie die Schraube (2) des Fallstangenhalters (3) mit einem 13er Ringschlüssel. Heben Sie die Fallstange etwas an und schieben Sie den Gelenkarm seitlich heraus. Ihr Kollege hält die Fallstange und den Gelenkarm fest.

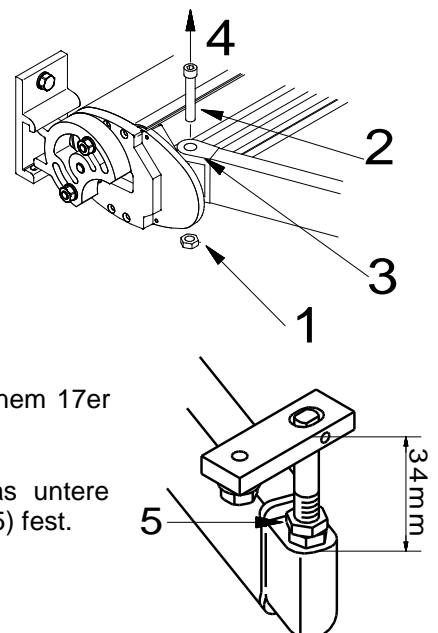
4. Demontage des defekten Gelenkarmes (Armlager)

Steigen Sie die Leiter hinauf. Lösen Sie die Mutter (1) der Exenterschraube (2) mit einem 19er Maulschlüssel und drehen Sie diese ab. Drehen Sie nun die Exenterschraube mit einem 8mm Innensechskantschlüssel aus dem Gewinde der Armgabel (3). Halten Sie währenddessen den Gelenkarm fest. „Der Gelenkarm bewegt sich beim herausdrehen der Exenterschraube auf und ab“. Ziehen Sie die Exenterschraube nach oben heraus (4).

Lösen Sie die Kontermutter (5) am Pendelfallstangenhalter mit einem 17er Maulschlüssel und drehen Sie diesen heraus.

Drehen Sie dann den Pendelfallstangenhalter auf 34mm in das untere Armteil des neuen Gelenkarmes ein. Ziehen Sie die Kontermutter (5) fest.

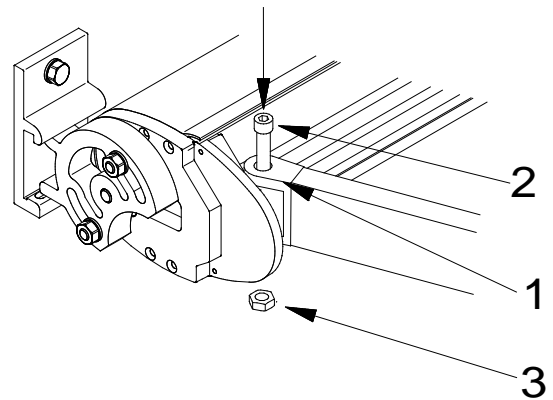
5. Montage des neuen Gelenkarmes (Armlager)

Geben Sie das untere Ende des Gelenkarmes ihrem Kollegen in die Hand und steigen Sie mit dem oberen Ende (Arm-gabel) die Leiter hoch. Schieben Sie die Armgabel (1) auf das Armlager und stecken Sie die Exenterschraube (2) von oben ein. Drehen Sie die Exenterschraube in das Gewinde der Armgabel. „Der Gelenkarm bewegt sich beim eindrehen der Exenterschraube auf und ab“. Drehen Sie Mutter (3) von unten auf die Exenterschraube.

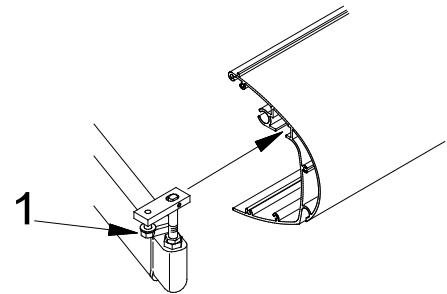
6. Montage des neuen Gelenkarmes (Fallstange)

Schieben Sie den Fallstangenhalter, wie abgebildet, seitlich in die Fallstange, bis zur vorher angezeichneten Stelle. Ziehen Sie die Schraube (1) fest.

Montieren Sie anschließend die Fallstangenseitenkappe.

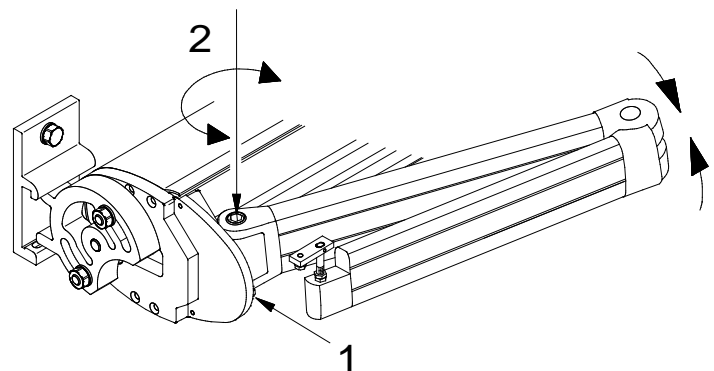
7. Ausrichten des neuen Gelenkarmes

Wenn nicht, lösen Sie die Mutter (1) am Armlager des neuen Gelenkarmes und verdrehen die Exenterschraube (2) solange bis das die Gelenkarme parallel zu einander stehen. Der Gelenkarm bewegt sich beim drehen der Exenterschraube entweder auf oder ab. Verdrehen Sie die Exenterschraube in die entsprechende Richtung. Ziehen Sie dann die Mutter wieder fest.

Achten Sie darauf, dass die Kerbe der Exenterschraube in Richtung Fallstange zeigt!
